グループホームで活用されている、見守り介護ロボット「ケアロボ」の運用事例をご紹介します！

### 東京都・グループホームせらび練馬の場合

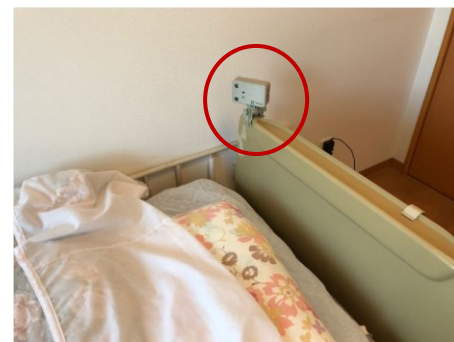
【超音波・赤外線センサー設置場所】

※ヘッドボード・利用者の動きに合わせて端に設置

ベッドのヘッドボードに設置した「超音波・赤外線センサー」と「ケアロボ」を連動させて利用者がベッドから起き上がろうとする動きをスタッフのスマートフォンに写真付きメールで報知するように設定・設置しました。
